Överhörningsproblem i mottagare Drake R4C

- av Bengt Falkenberg SM7EQL -

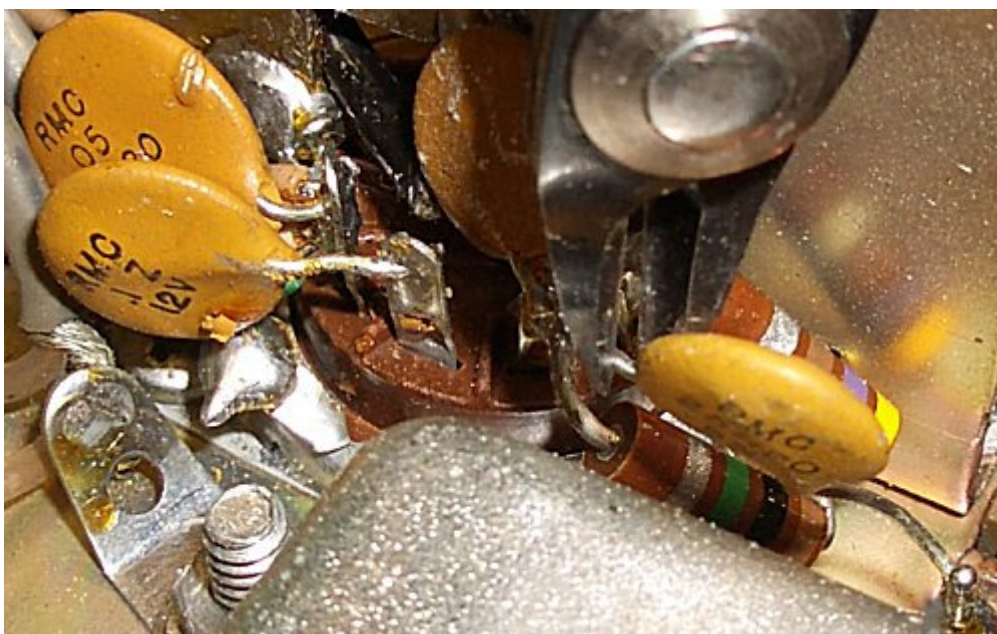
Fig 6. Kondensatorn C199 klipptes bort.

Med en sidavbitare klipptes kondensatorn bort. Överhörningen minskade då med c:a 20 dB.

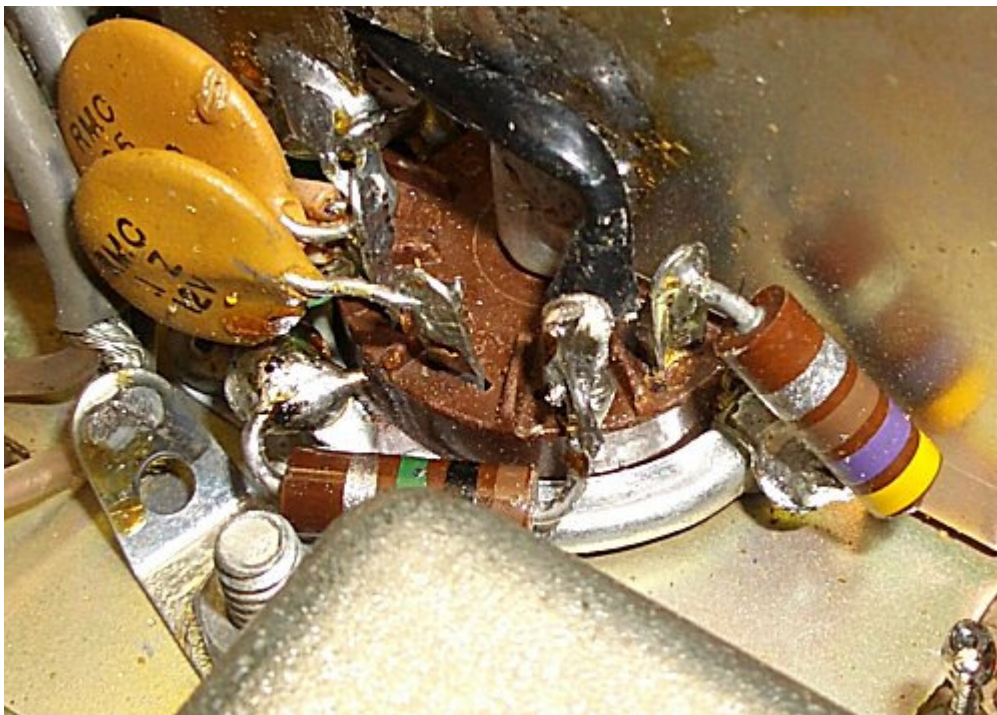
Fig 7. Gallerläckan 1 Mohm flyttades för att komma närmare chassiet. (Minskad antennverkan)

Nästa känsliga komponent "med antennverkan" var gallerläckan på 1 Mohm. Genom att flytta den så att komponentkroppen hamnade dikt an plåtkanten på rörhållaren vanns ytterligare c:a 5 dB. På samma stift fanns även en annan kondensator, som skymtar till vänster bakom sidavbitaren i fig 6. Genom att flytta kondensatorn till andra sidan skärmplåten hämtades mer än 10 dB hem.

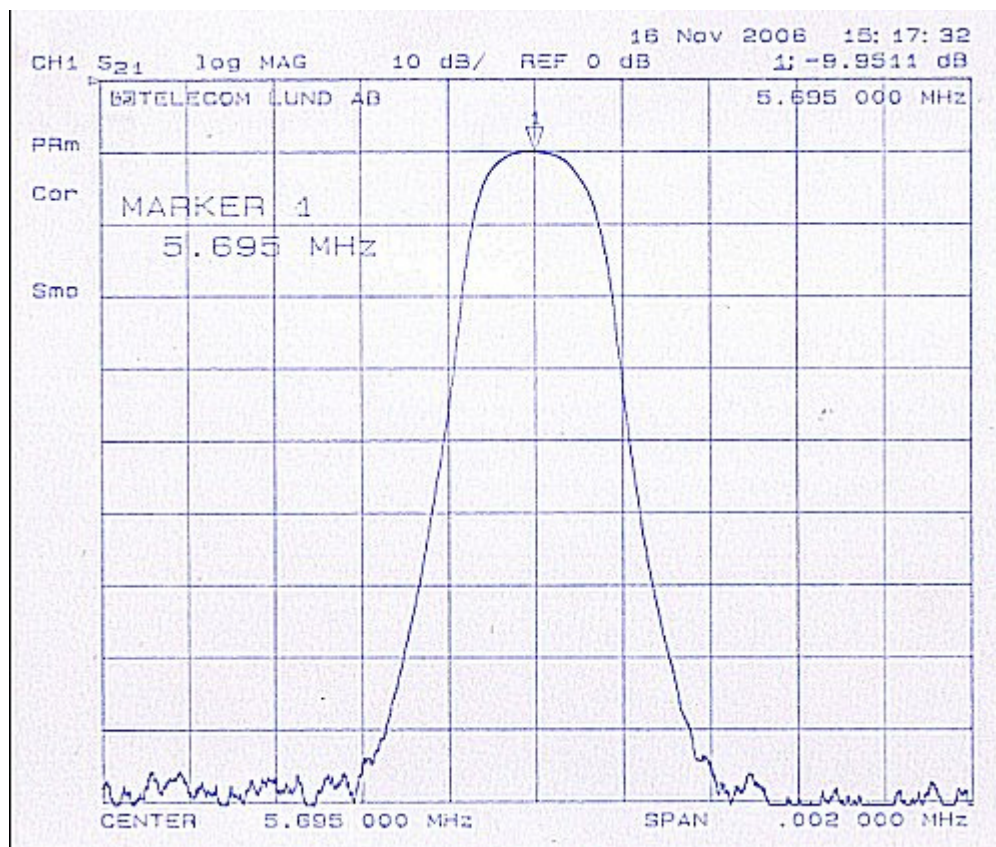
Fig 8, Kontrollmätning av 250 Hz filtret i testjigg. Passbandsdämpning @ 5695 kHz 9.9 dB. Stoppbandsdämpning +/- 400 Hz relativt centerfrekvensen > 87 dB.

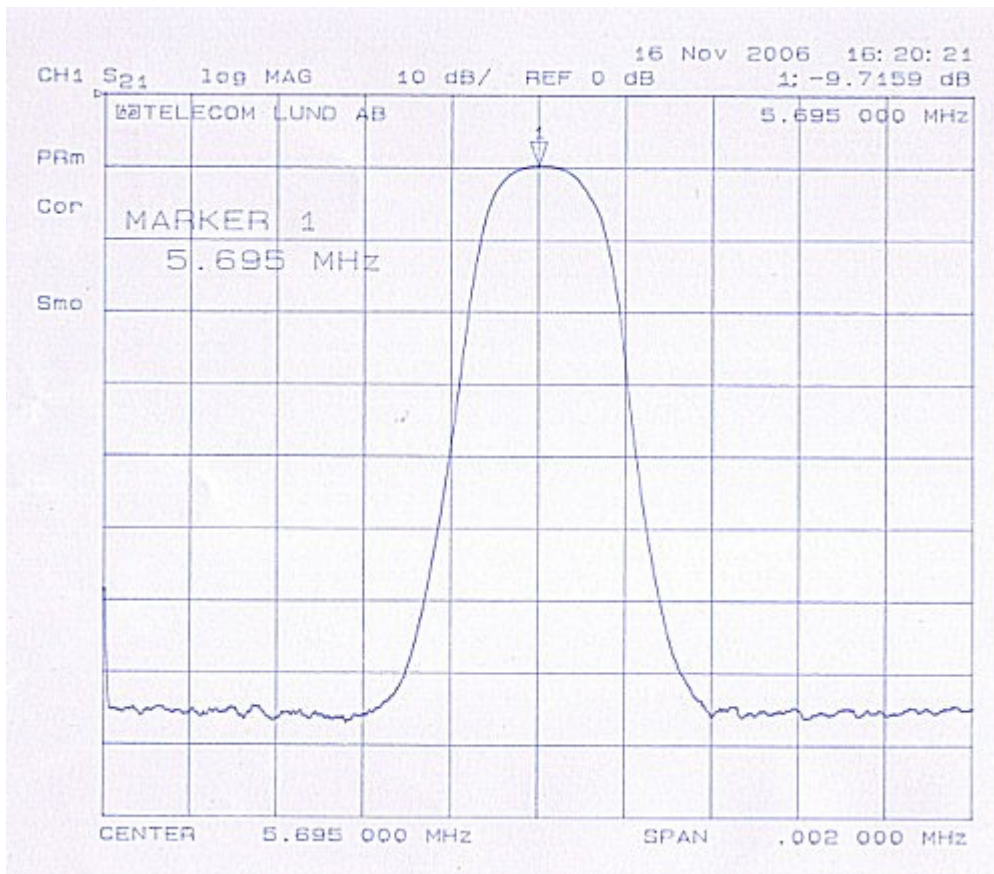
Fig 9. Samma filter men nu monterat på sin ordinarie plats i mottagaren och tillsammans med filteromkopplare och kablage.

Stoppbandsdämpningen är nu 75 dB eller 12 dB sämre än filtret kan presterar under optimala förutsättningar. (Se fig 8)

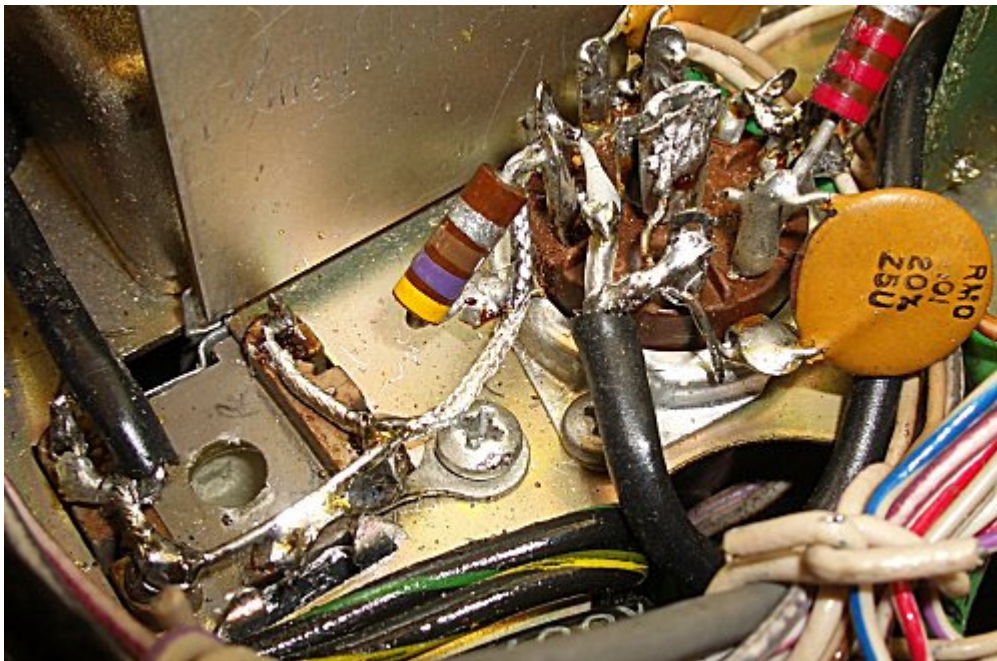
Fig 14. T6 (till vänster i bild) är åter på sin plats. Skärmplåten som tidigare var monterad på rörhållaren (V4) har tagits bort eftersom den inte längre behövdes.

Den svarta koaxkabeln mitt i bild kommer ifrån oscillatoren för injektionssignalen till blandaren V4. Dioderna CR20 och CR21 är flyttade till oscillatorkortet för att ytterligare minska "antennverkan" i närheten av T6 och V4. Kondensatorn C52 på 18 pF är bytt till en mindre modell som placerats strax till höger om pin 1 (V4).

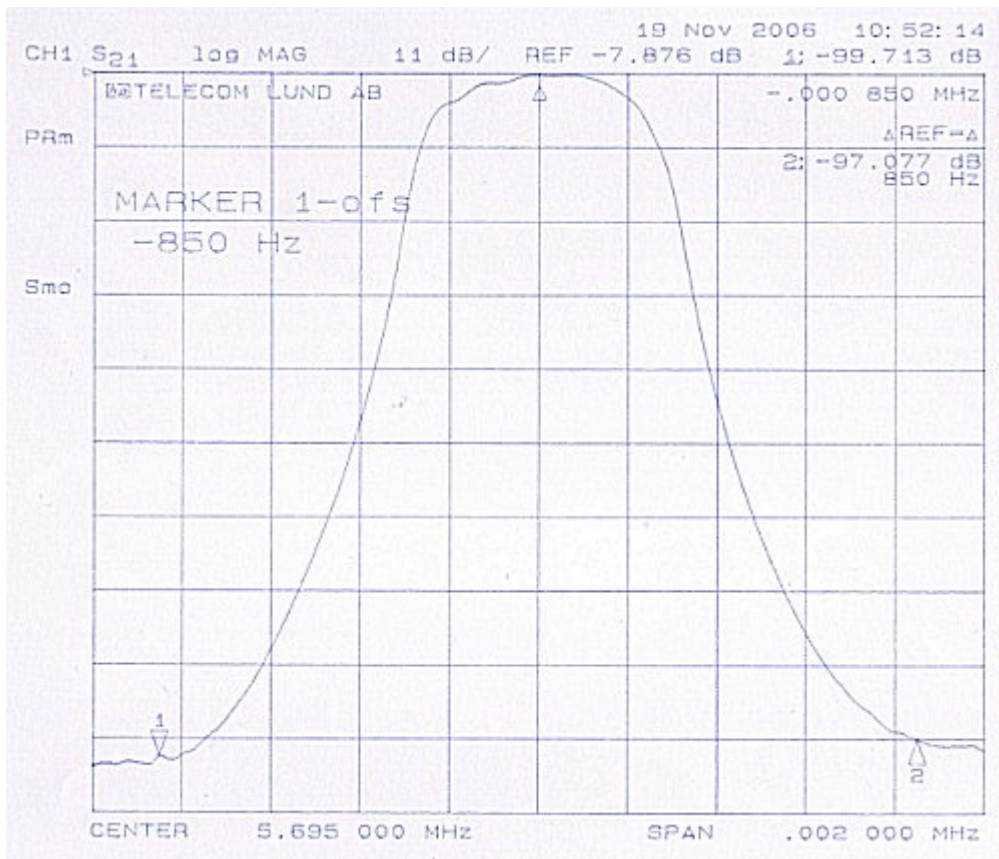
Fig 25. Omkopplaren i läge 500 Hz CW-filter. Stoppbandsdämpning c:a 97...100 dB +/- 850 Hz

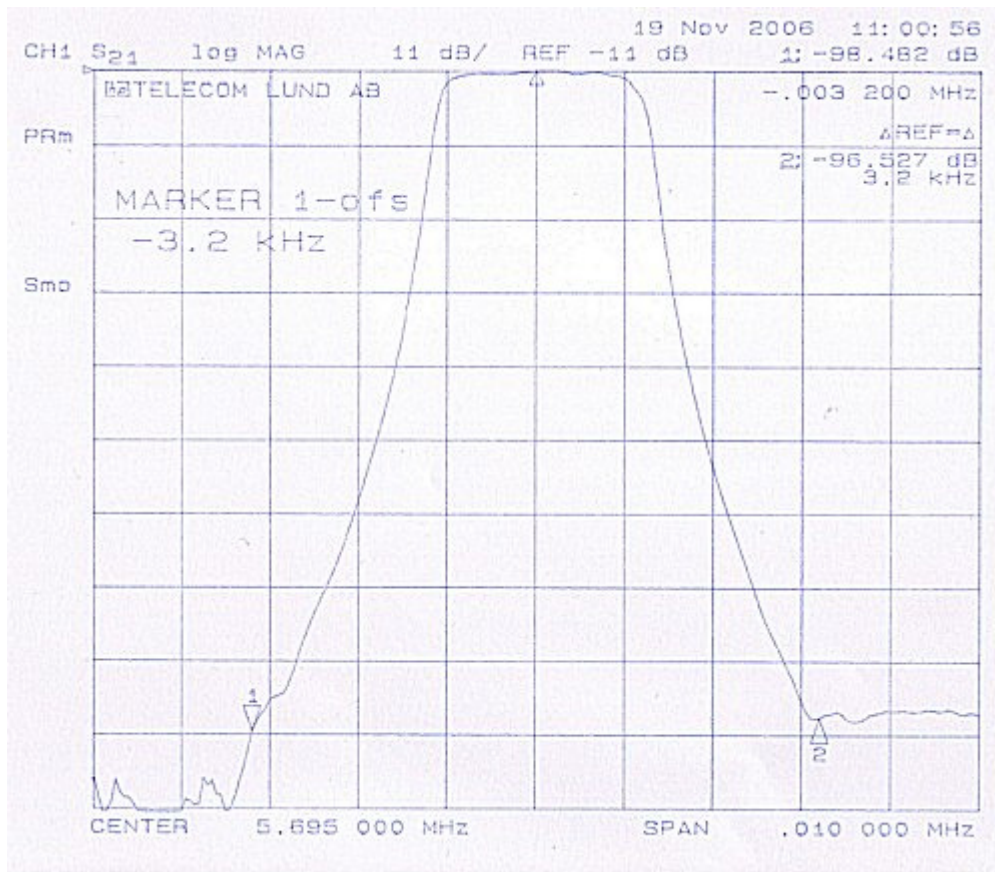
Fig 26. Omkopplaren i läge SSB filter. Stopbandsdämpning c:a 96...98 dB +/- 3.2 kHz.
