Radiostörningar är lätta att bli av med

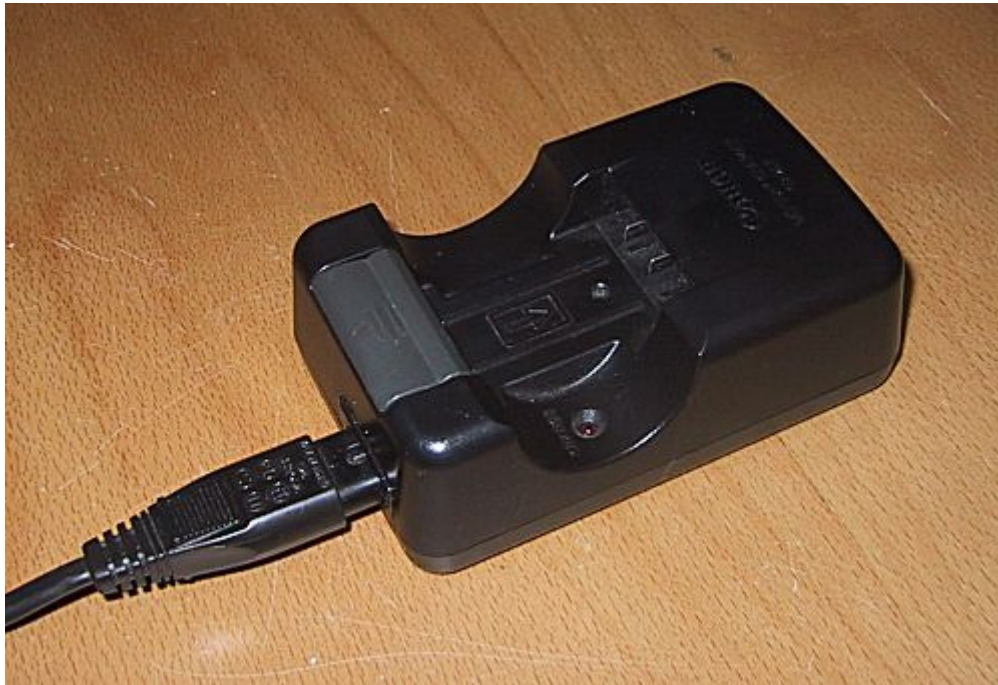
Här ett exempel, en laddare av fabrikat Canon avsedd för en digitalkamera.

Laddaren ger ifrån sig en mycket kraftigt vinande radiostörning som breder ut sig från några hundra kHz till långt upp i VHF-området. Laddaren är vederbörligt CE-märkt och uppfyller kraven i EMC-direktivet vilket också har bekräftats genom EMC-kontrollprovning av just detta unika exemplar.

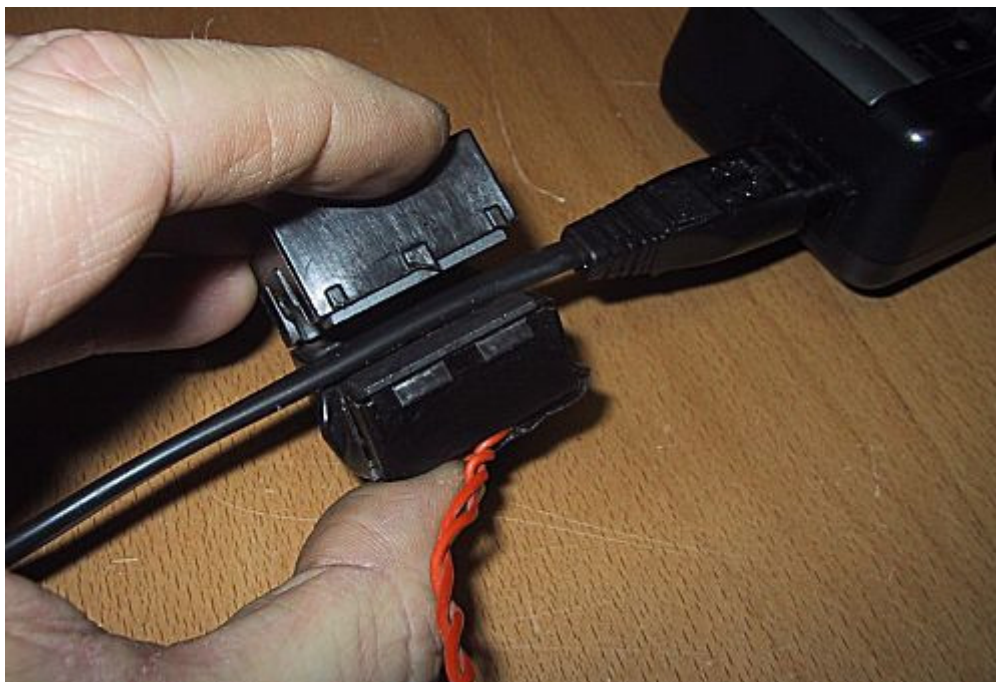
Genom att klämma ferriten över de olika kablarna kan man lätt konstatera vilken eller vilka kablar som är "smutsiga", d v s som leder störningarna vidare.

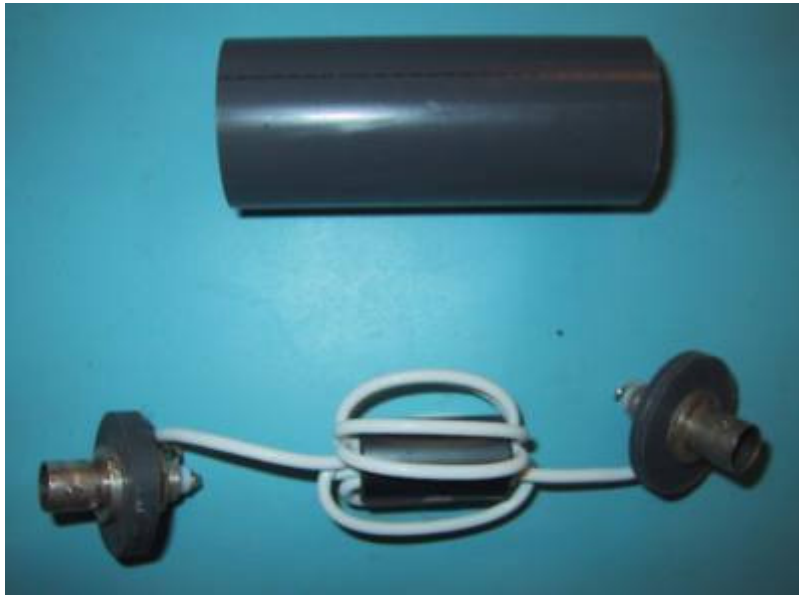
Exempel på en hemmagjord strömdrossel bestående av nio varv tefloniserad koaxialkabel i en ferritkärna. Drosseln är försett med BNC-kontakter och inbyggt in i ett plaströr. Effektiviteten av drosseln är beroende på impedansen i den punkt på koaxialkabelns skärm man sätter in den. Vid låga impedanser blir drosseln mer effektivt, vid höga impedanser närmast verkningslös. En strömdrossel kan i all sin enkelhet ses som en resistans på några tusen ohm i serie med koaxialkablens skärm. De önskade antennsignalerna som flyter inne i koaxialkabeln påverkas dock inte alls.

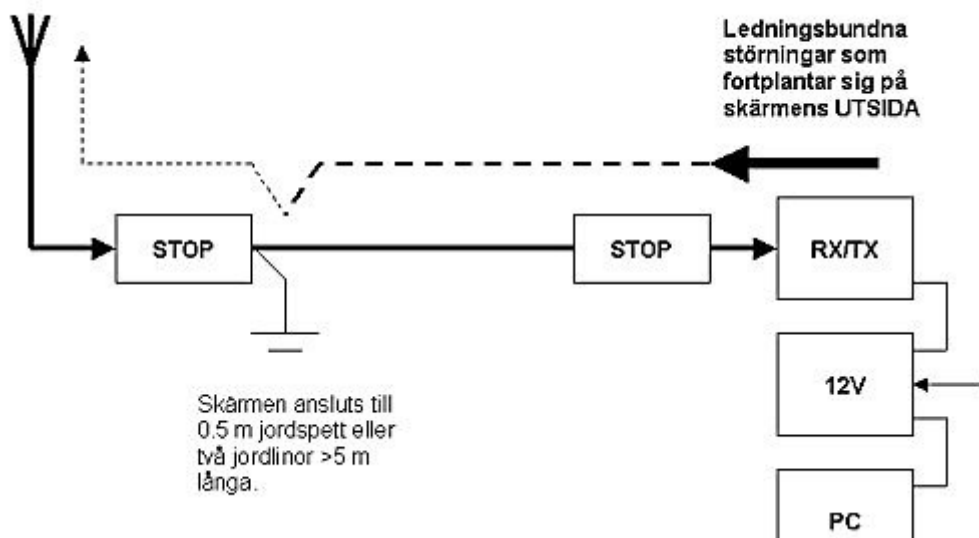
MOTTAGARANTENN 2-30 MHz

Genom att montera en strömdrossel omedelbart vid IC706:an reducerades störningarna avsevärt. Ytterligare en drossel monterades på c:a 10 meters avstånd från den första. Avståndet mellan de två strömdrosslarna är ganska okritiskt och kan vara allt från några meter och uppåt. För maximal stördämpning bör koaxialkabeln om möjligt läggas på marken eller nära marken. Bäst är att gräva ner den 5...10 cm eller mer.

För att ytterligare förbättra installationen kan två stycken 5..10 meter långa trådar (längd och antal ganska okritiskt) anslutas till skärmens mellan de båda drosslarna. (Se bild ovan). Trådarna skall om möjligt ligga direkt på marken. Denna lösning passar bra för temporära installationer utomhus, vid field-days eller i sommarstugan.
