Renovering av en gnistsändare för "sexhundrameterssvågen"

- av Bengt Falkenberg -

Gnistsändare typ RTP 0,3 tillverkad av Svenska Aktiebolaget Trådlös Telegrafi på 1920-talet. Bilden visar den nyrenoverade gnistsändaren installerad och driftsatt å Radiotelegrafstationen Gamlemark Radio SK7LT i december 2009.

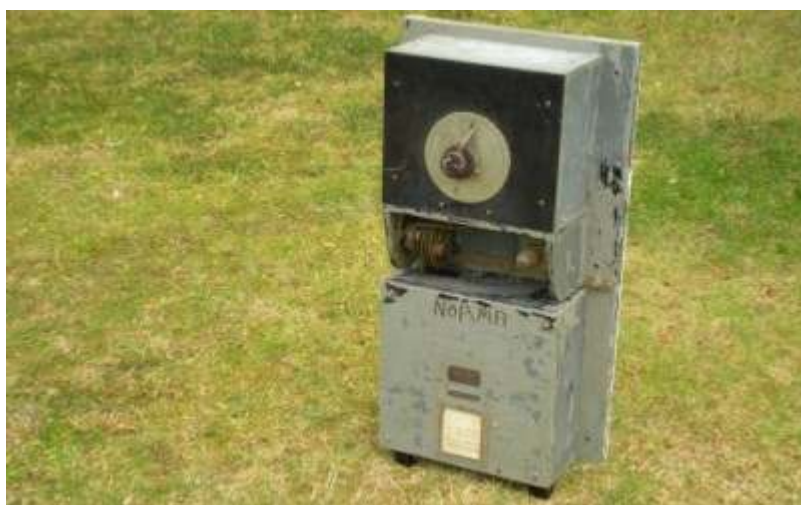
Bild 1. Överst variometern med avställningsrattar för gnist- och antennkretsarna. I mittsektionen gniststräckan samt indikeringslampan för antennströmmen. I lådan längst ner sitter högspänningstransformatorn. Senaste översyn utfördes den 12/11 1957 i Hamburg av servicetekniker S. Jönsson vid Televerket. Inställningsvärden för två trafikfrekvenser, 375 kHz, och 425 kHz, samt den internationella anrops- och nödfrekvensen 500 kHz är noterade med blyerts på det inramade servicekortet.

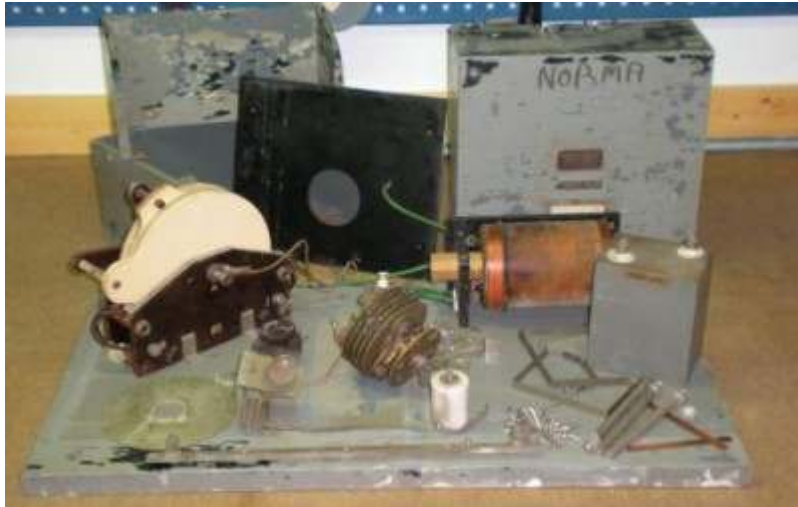
Bild 2. Gnistsändaren i lösa delar. Från vänster; variometern med spolarna för antenn- och gnistkretsarna, gnisträckan, högspänningstransformatorn samt gnistkretskondensatorn med två keramiska isolatorerna på toppen. .

Variometern består av fyra cirkulära plattor med ingjutna flatlindade spolar. Två plattor är fasta och två plattor, som är rörliga, är kopplade till tvenne avstärningsrattar försedda med pilar. Högspänningstransformatorn är lindad på en öppen järnkärna bestående av ett stort antal tunna lameller av mjuk järnplåt.

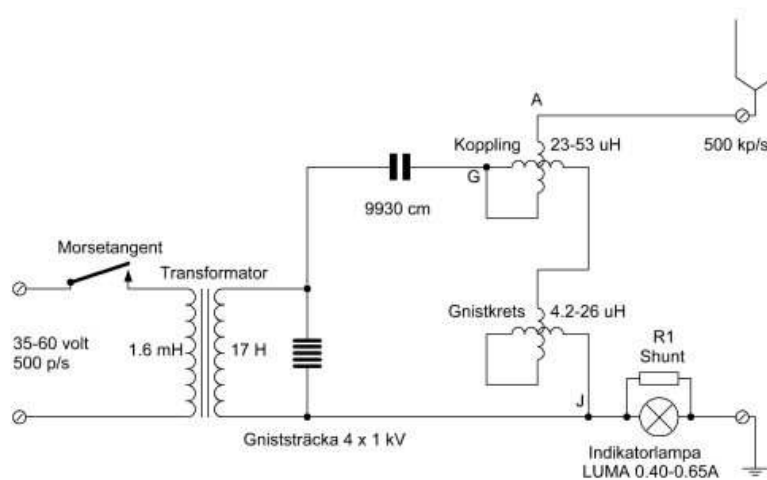
Bild 3. Kopplingsschema över gnistsändaren med uppmätta komponentvärden utsatta.

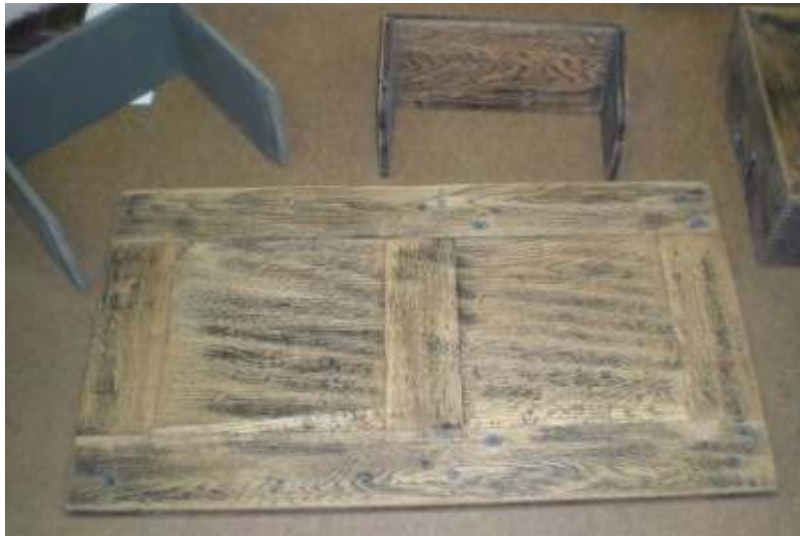
Ett gediget hantverk fanns under den gamla färgen. Bilden nedan visar bottenplattan, hyllan för gniststräckan och skyddslådan för högspänningstransformatorn. Hållaren för variometern återstår att skrapa ren.

Bild 4. Ett ramverk med två infällda speglar ger stadga åt konstruktionen.

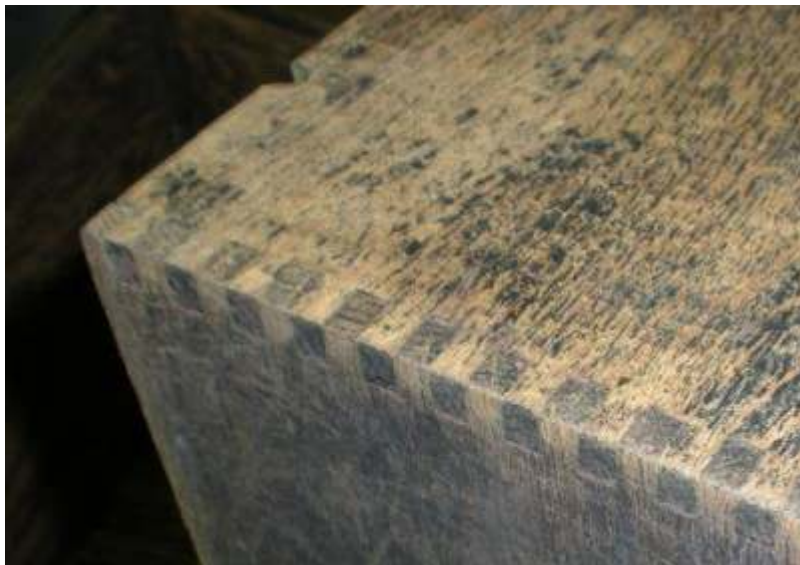
Bild 5. Skyddslådan för högspänningstransformatorn är försedd med sinkade hörn. Passformen är perfekt och limmet håller än. Kanske har äkta varmlim, baserat på kokta djurben och hudar, använts.

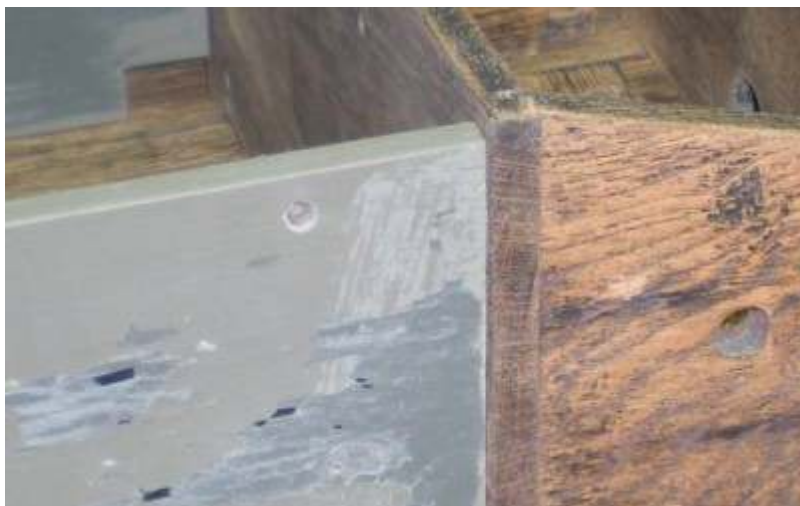
Bild 6. Originalmålningen består av två lager färg, en svart mycket tunn grundfärg och ett täcksikt i en blågrå färgton. Ett tredje skikt i en ljusare grå kulör har målats på senare.

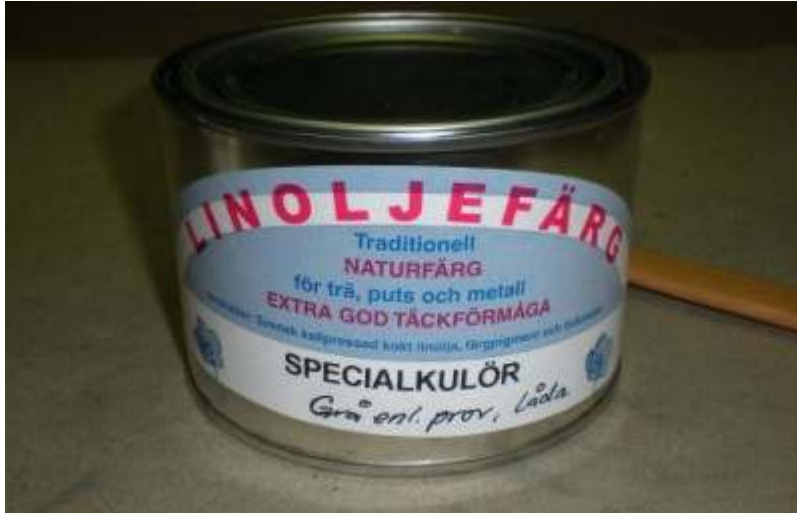
Bild 7. Med hjälp av ett färgprov från lådans insida fick nyansören på Ottossons Färgmakeri AB i Genarp i uppdrag att riva samman en linoljefärg med exakt rätt kulör.

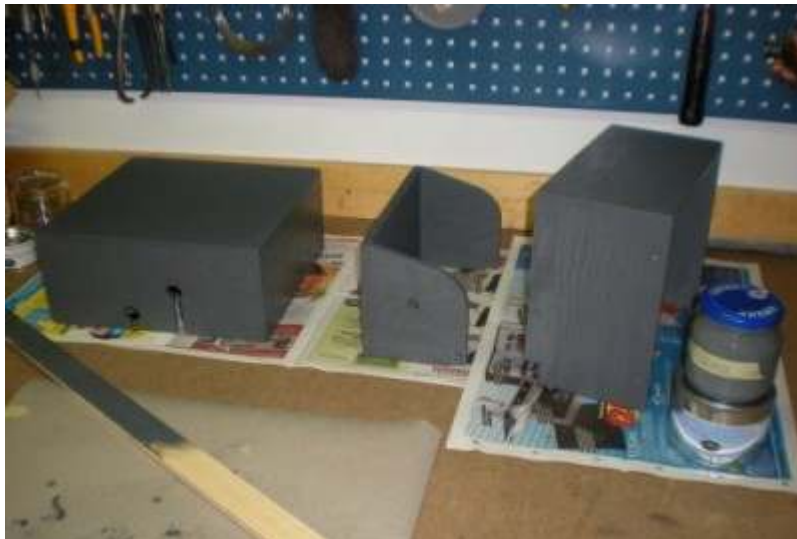
Bild 8. Det första färgskiktet förtunnades med 20% Balsamterpentin till en mager grundfärg med hög inträngningsförmåga. Mellanskiktet ströks med en något fetare blandning, 10% terpentin, och slutstrykningen med oförtunnad linoljefärg.

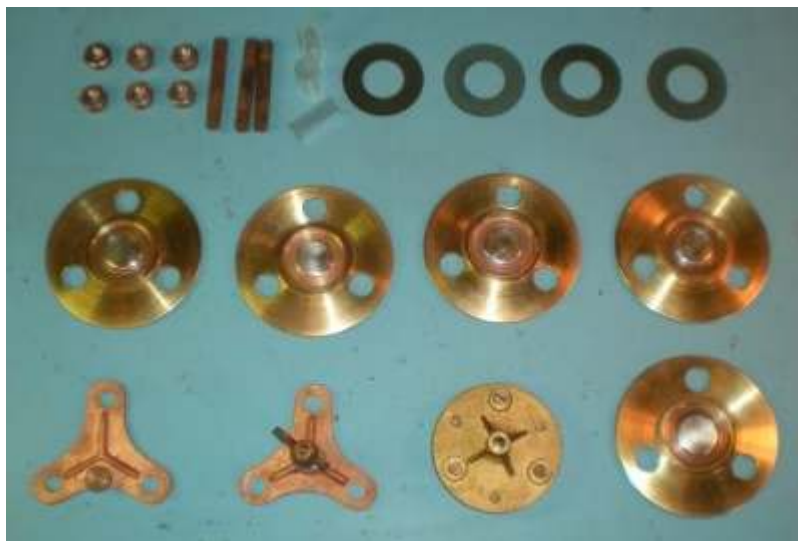
Bild 10. Delarna doppades i ett bad bestående av ljummet vatten och citronsyra. Därefter rengöring med mjuk borste i Grönsåpa. Noggrann avsköljning i rinnande vatten, torrblåsning och avtorkning med luddfri trasa.

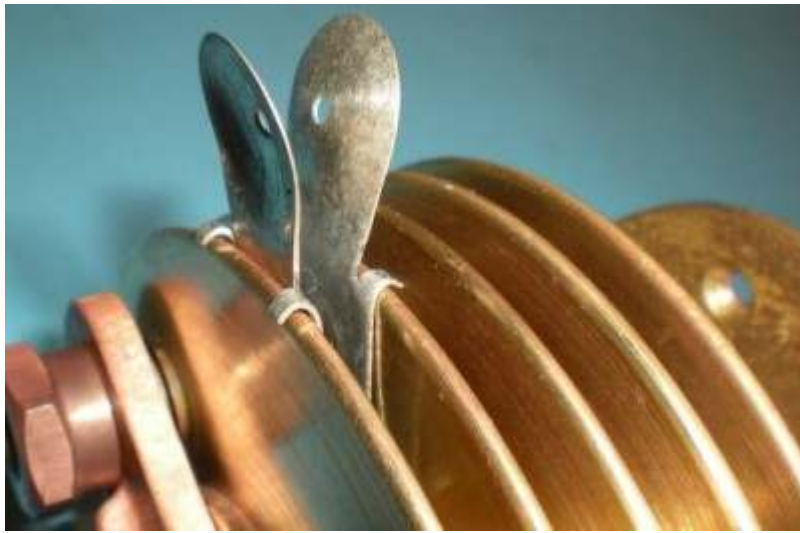
Bild 11. För att reglerar sändareffekten används kortslutningsklämmor. Tre klämmor, d v s endast en aktiv delgniststräcka ger lägsta uteffekt c:a 10 watt medan fyra delgniststräckor (alla klämmorna borttagna) ger full uteffekt c:a 150 watt (300 W generatoreffekt, 60 volt/5 Ampere, 50% verkningsgrad).

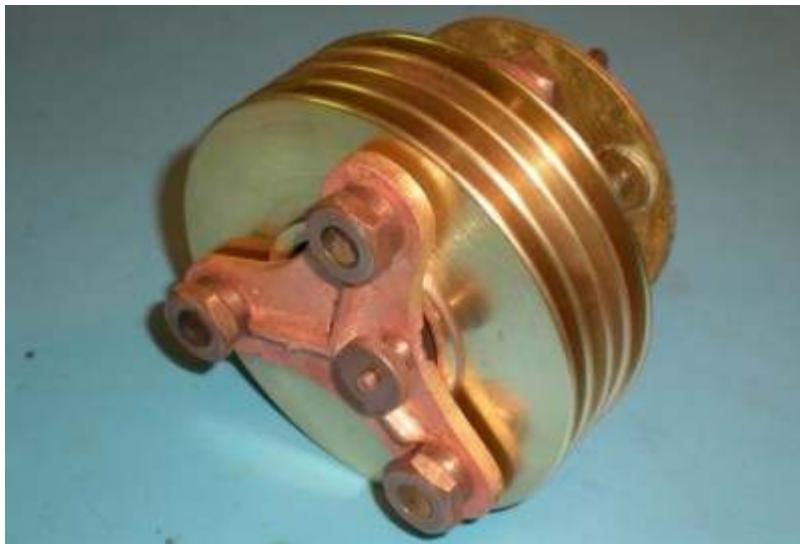
Bild 12. Den monterade gniststräckan är klar att funktionsprovas med hjälp av en variabel högspänningsgenerator.

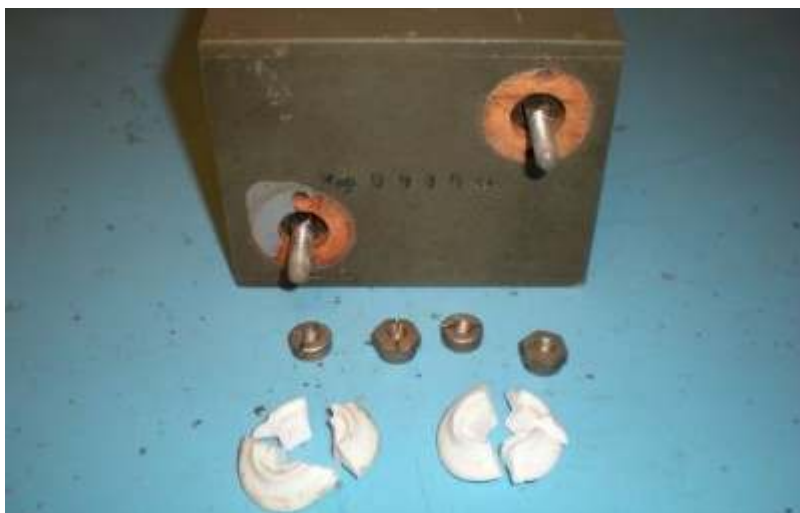
Bild 13. Kondensatorns märkvärde är 9930 cm vilket teoretiskt motsvarar 10400 pF. Uppmätt värde 10700 pF. De keramiska isolatorerna befanns vara spruckna på flera ställen. Bitarna limmades med Pro CA Superlim.
Föreningen Experimenterande Svenska Radioamatörer www.esr.se

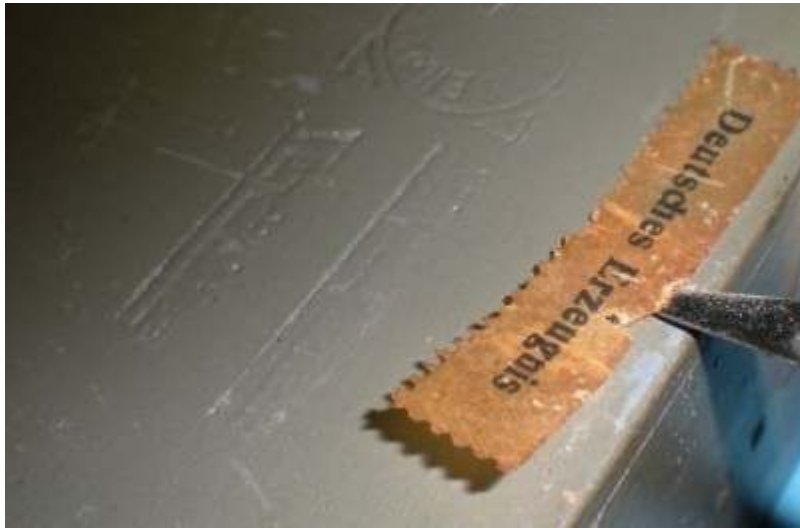
Bild 14. Gnistkretskondensatorn var smutsig och färgen hade släppt från underlaget på flera ställen. Den spröda pappersetiketten fuktades och lyftes försiktigt av. Därefter avslipning och strykning med grå linoljefärg.

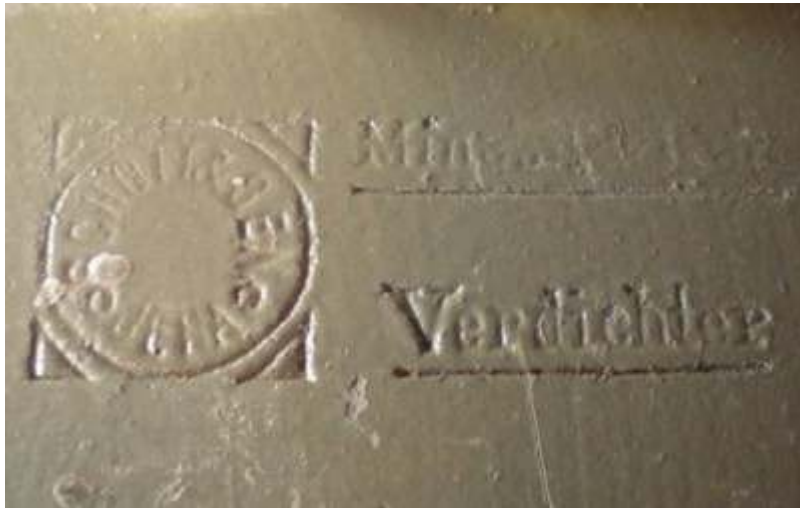
Bild 15. Tillverkarens stämplade logotyp såg vid första anblicken oläslig ut men med hjälp av släpljusteknik och digitalkamera blev texten läsbar. "Schott & Gen, Jena" står det i cirkeln och en sökning på Internet ledde direkt fram till fabriken som finns kvar än idag.

Som tidigare nämnts finns på gnistkretskondensatorn firmamärket "Schott & Gen, Jena". Företaget finns kvar än idag och på deras webbplats framgår att man bytte namn 1920 till "Jenaer Glaswerk SCHOTT & Gen". Gnistkretskondensatorn har även instansat siffrorna 27 i trähöljet.

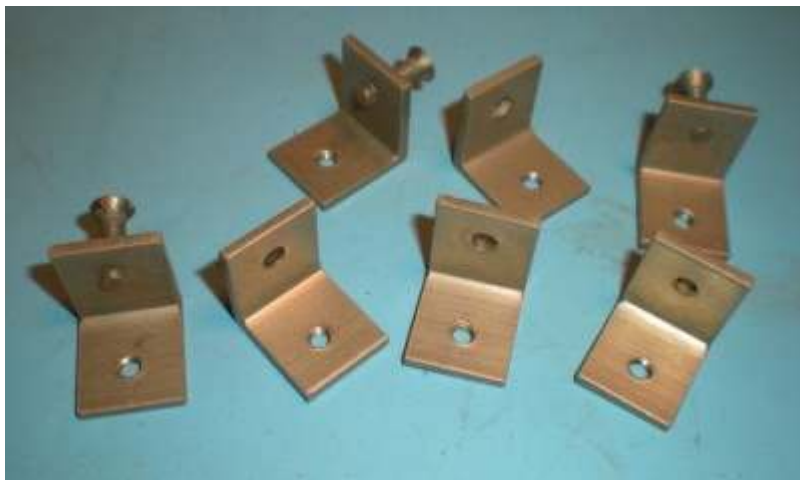
Bild 16. Utöver de elektriska komponenterna innehöll sändaren mekaniska fästelement, vinklar, skruv, brickor och muttrar. Smådetaljerna rengjordes i en roterande trumla där finkornig sand användes för att på mekanisk väg avlägsna rost och färgrester.

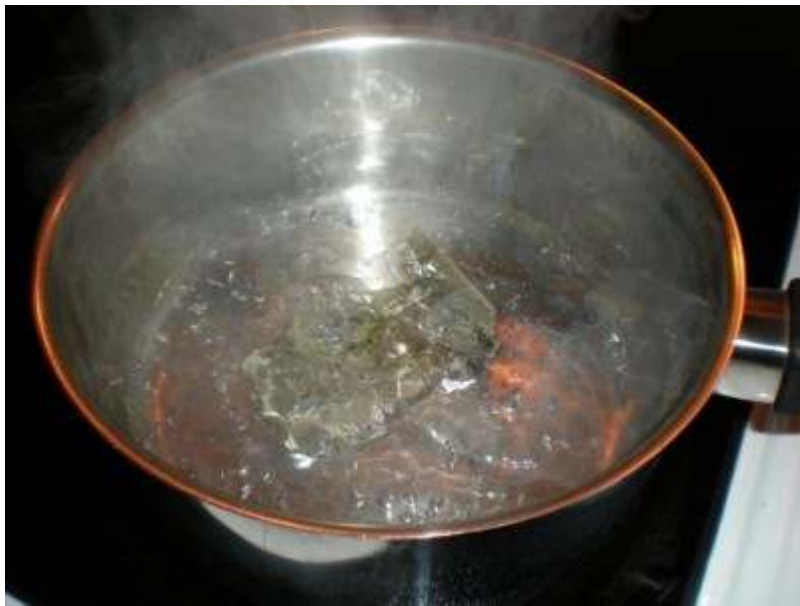
Bild 18. Förutom de mekaniska rengöringsmetoderna som trumling, smärgelduk, filar och stålull så kan man använda värmepistol, lut eller helt enkelt koka detaljerna i vatten på spisen.

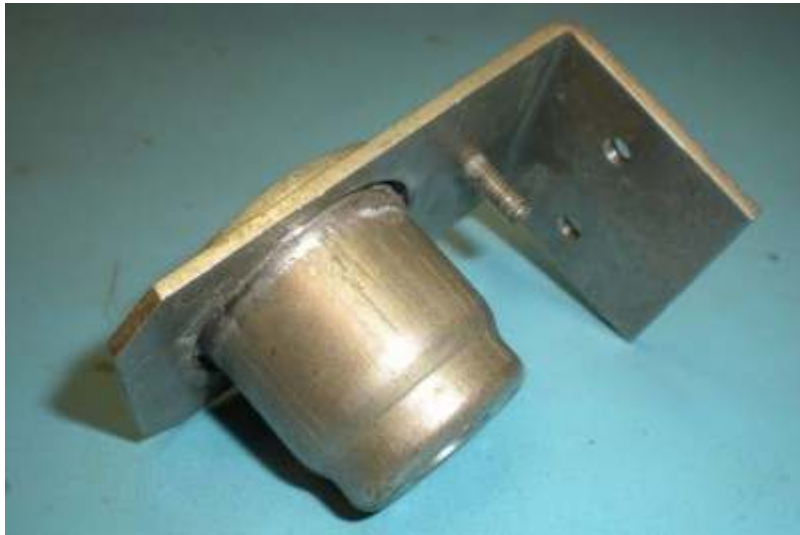
Bild 20. Den färdigkokta lamphållaren till antennströmsindikatorn klar att måla.

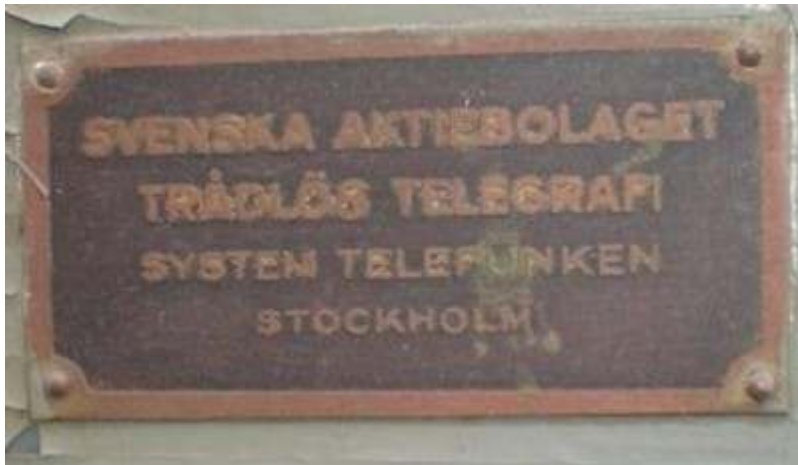
Apparatskylten på gnistsändaren var illa medfaren. Skylten är etsad i tunn kopparplåt och bokstäverna står ut 0.05 mm. Den kraftigt urblekta bottenfärgen avlägsnades i en ultraljudsvätt.

Bild 21. Till ny bottenfärg valdes en svart sprayfärg avsedd för målning av bilmotorer. Färgen är extremt slitstark och har mycket god vidhäftningsförmåga. Sprutbar i tunna jämna skikt, torkar snabbt och är slipbar.

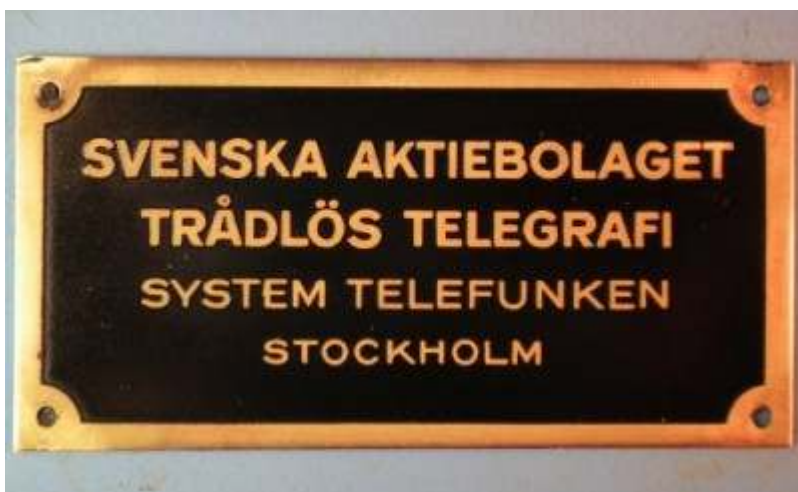
Bild 22. Skylten sprutades rakt över bokstäver och den omgivande kantlinjen. Då färgen härdat slipades förhöjningarna av med carborundum slippulver, kornstorlek 600, på en planskiva av glas.

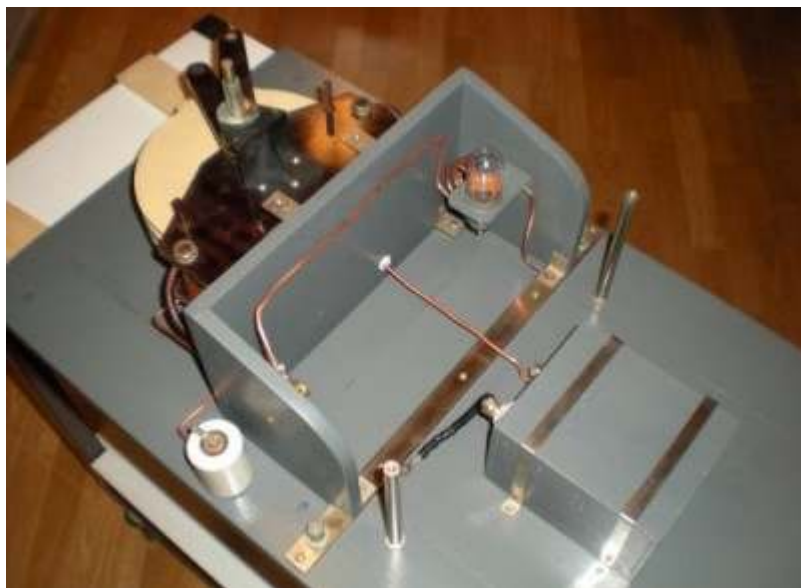
Bild 23. Variometern skruvades fast på hyllans ovansida och indikatorlampan på undersidan. Gnistkretskondensatorn (till höger i bild) monterades fast i bottenplattan med två U-bockade plåtremsor och mässingsskruv.

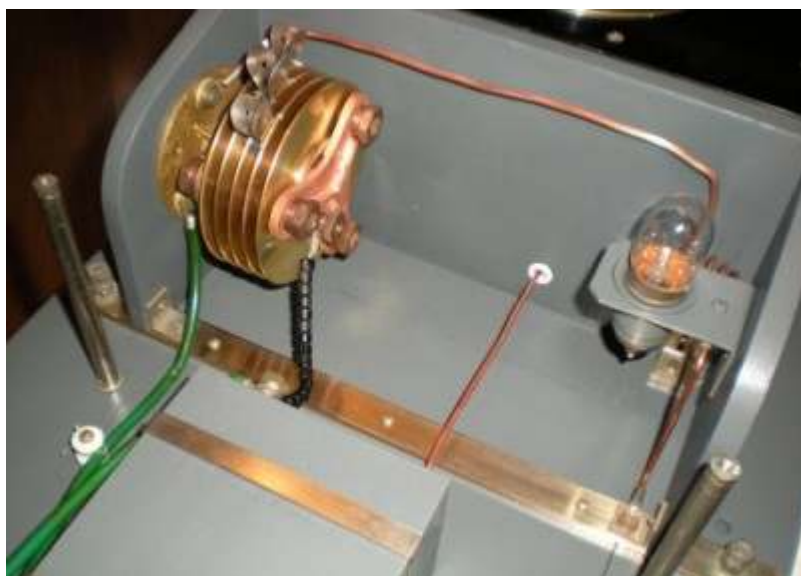
Bild 24. Gniststräckan passade perfekt i den vingmutterförsedda hållaren. Högspänningskablarna är isolerade med plastslang som trots sin höga ålder fortfarande var mjuka och smidiga.

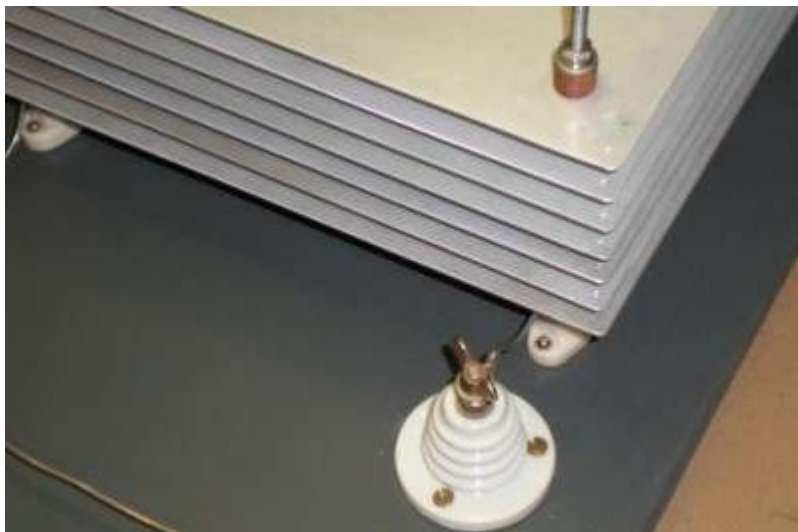
Sju aluminiumplattor med måtten 2x228 x 265 mm klipptes till. Skarpkanterna rundades av och plattorna monterades ihop med hjälp av isolatorringar som svarvades av 12 mm Pertinaxrör.

Bild 28. Efter att plattorna genomgått ett betningsbad med natriumhydroxid, sköljts av under rinnande vatten och fått dropptorka så monterades hela paketet ihop och skruvades fast på en gråmålad träplatta försedd med keramiska isolatorer.

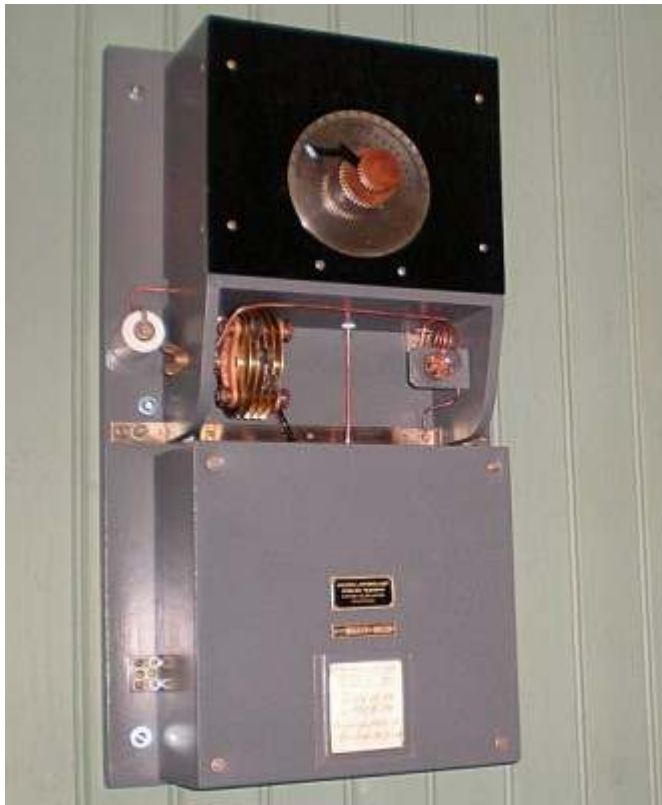
Bild 29. Den färdigrenoverade sändaren RTP 0,3 uppskruvad på väggen å Radiotelegrafstationen Gamlemark Radio. Kraftmatningen 35-60 VAC 500 Hz från lämplig motoromformare väntar på att anslutas liksom en LM Ericsson morsetangent och nämnda konstantenn.

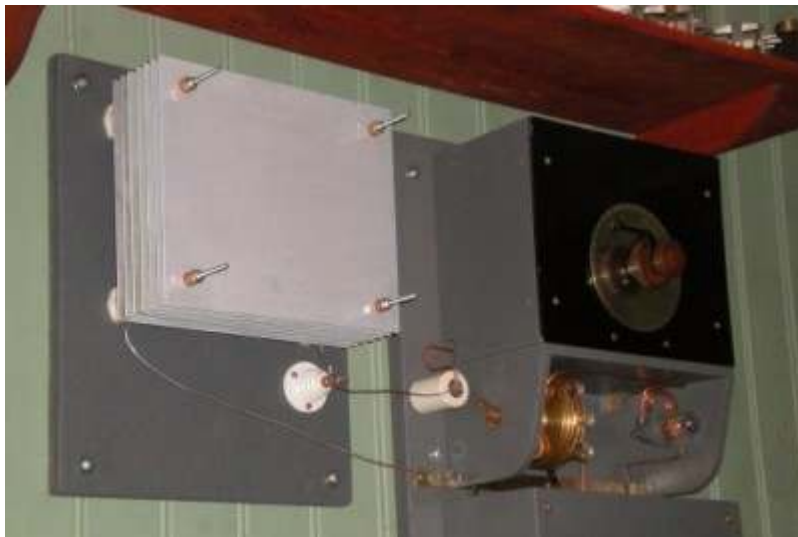
Bild 30. Konstantennen bestående av 350 pF i serie med ett 1 ohms motstånd skruvades fast i pärlsponten och anslöts till sändaren. 500 Hz generator inkopplad. Morsetangent ansluten. Kommer sändaranläggningen att fungera?

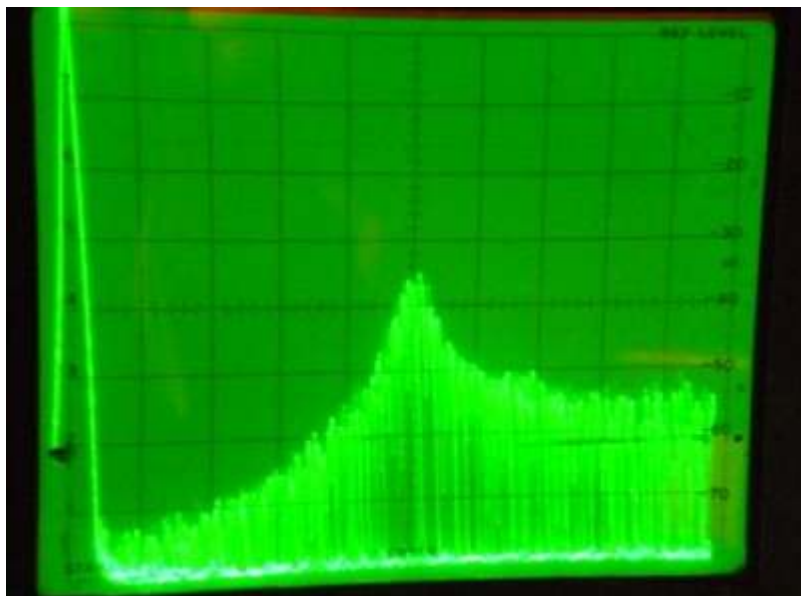
Hur ser då det utsända frekvensspektrat ut från den snart 90 år gamla sändaren. Spektrumanalysatorn placerades en bit bort från konstantennen och försågs med en kort trådstup som plockade upp E-fältet kring kondensatorns ytterkanter i konstantennen.

Bild 32. Den höga toppen till vänster representerar noll Hz. Analysatorn är inställd för 10 dB/ruta i vertikalaxeln och 100 kHz/ruta i horisontalaxeln. Sändarens frekvens är 500 kHz. Om vi tänker oss att sändaren lämnar maximal uteffekt 150 W på 500 kHz så betyder det att icke önskade signaler motsvarande c:a 15 W sänds ut på 450 och 550 kHz. Högre upp i mellanvågen finns c:a 1...2 W kvar.
